४. रूपाल १० शैयाको अस्पतालको स्थलगत अवलोकन र निरीक्षण:

## १० शैया अस्पताल, भागेश्वर - २ रुपाल निर्माणको अवस्था

मिति २०८०/११/१२ र १३ गते १० शैया अस्पताल निर्माण कार्य अनुगमन गर्दा निम्न वमोजिमको अवस्था देखा पर्‍यो ।

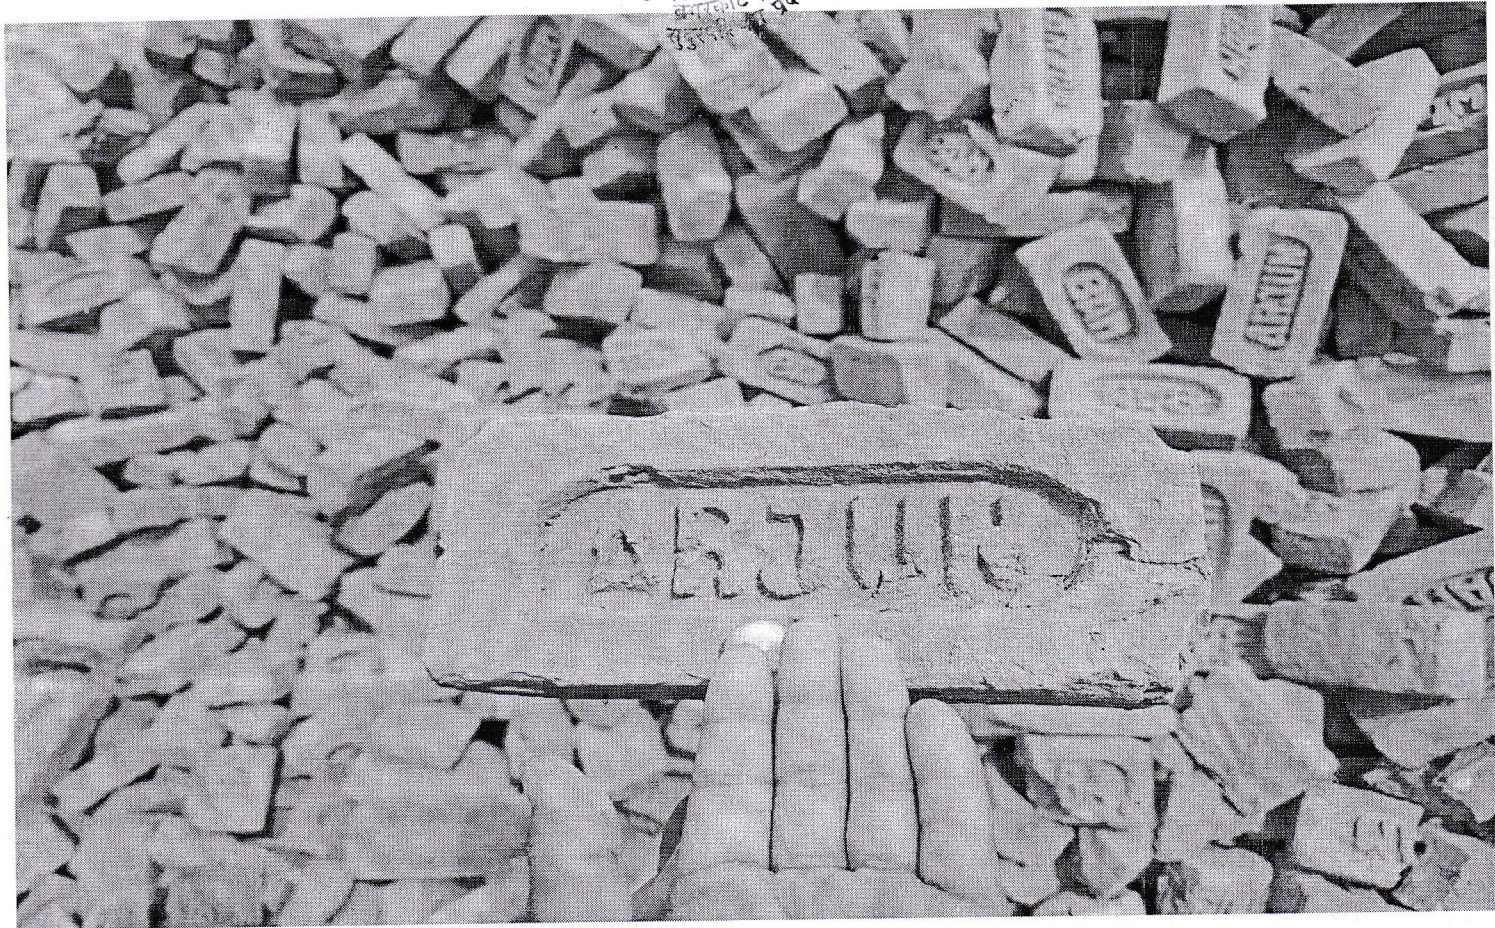
| क्र.स | विवरण | कैफियत |
|---|---|---|
| १ | देउवा र तारा ईटाँको ल्याव टेष्ट उपलब्ध गराएको तर फिल्डमा वम र अर्जुन ईटाँहरु पनि देखापरेको । | ल्याव टेष्ट वमोजिमको ईटाँ प्रयोग गर्नु पर्ने । |

फिल्डमा रहेको ईटाँ

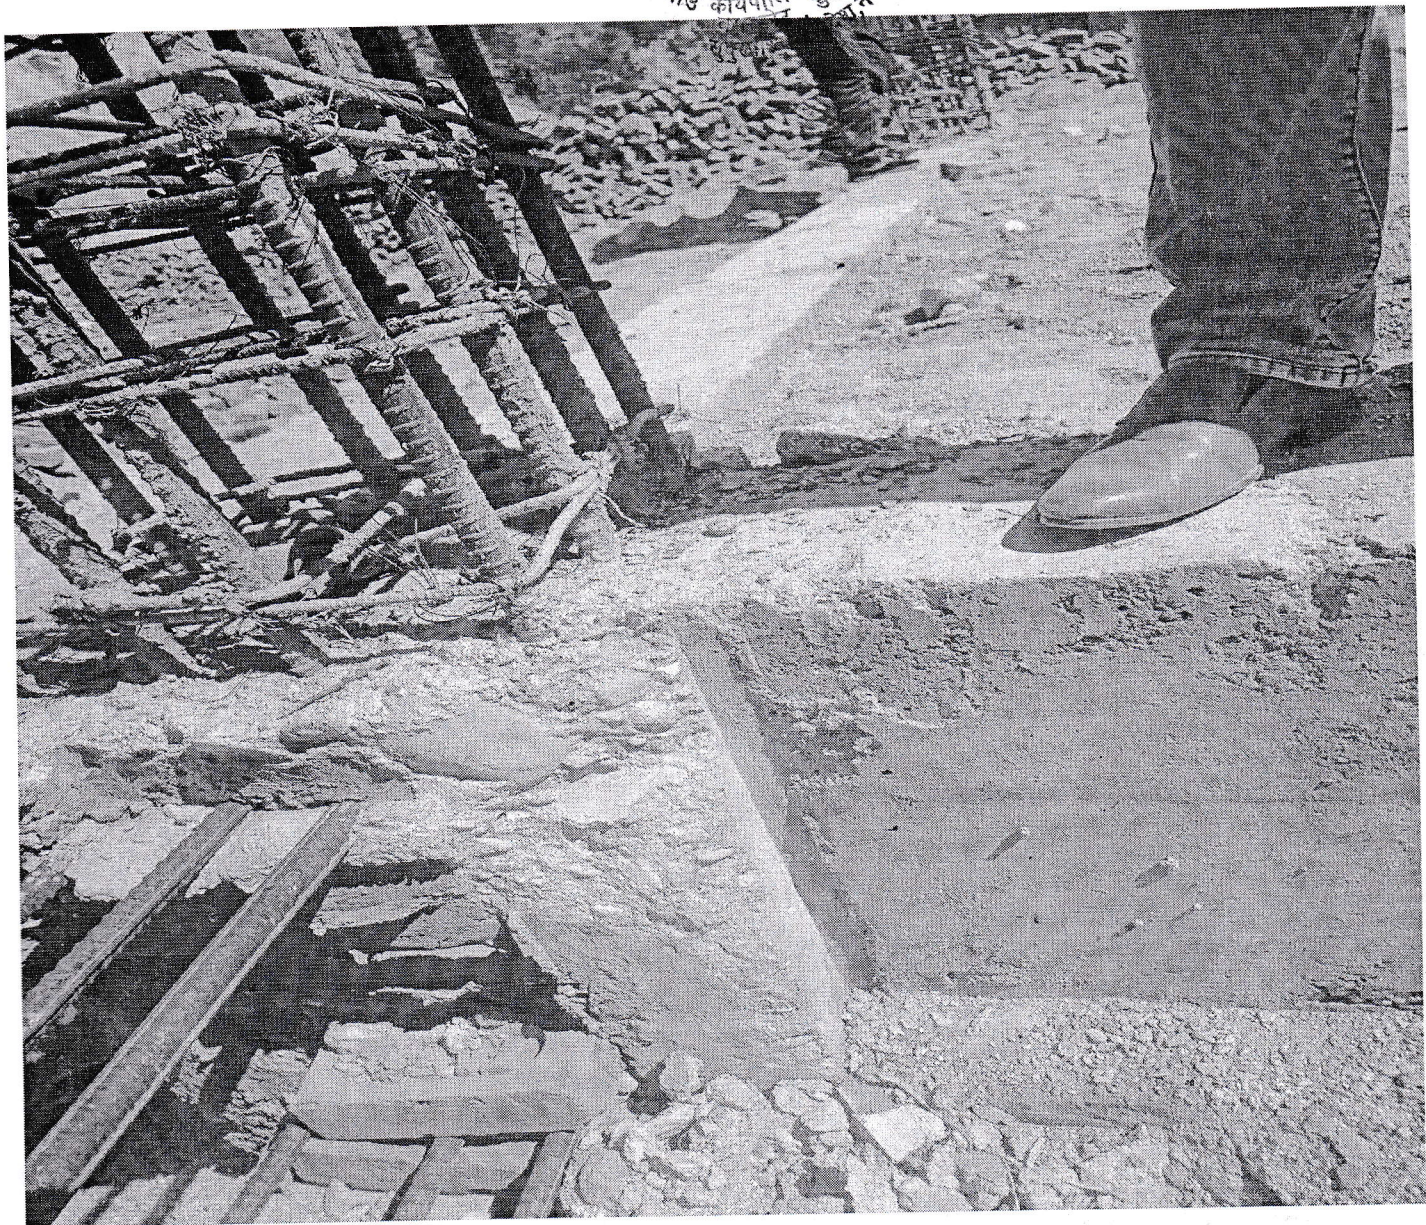
| क्र.स | विवरण | कैफियत |
|---|---|---|
| ३ | वालुवा र गिट्टीको ल्याव टेष्टमा स्रोत नखुलेको र फिल्डमा उपलब्ध वालुवा र गिट्टी निम्न गुणस्तरको देखिन्छ । | ल्याव टेष्टमा स्रोत खुलाउनु पर्ने र गुणस्तरिय वालुवा र गिट्टी प्रयोग गर्नु पर्ने । |

उपयुक्त Aggregate प्रयोग नभएको

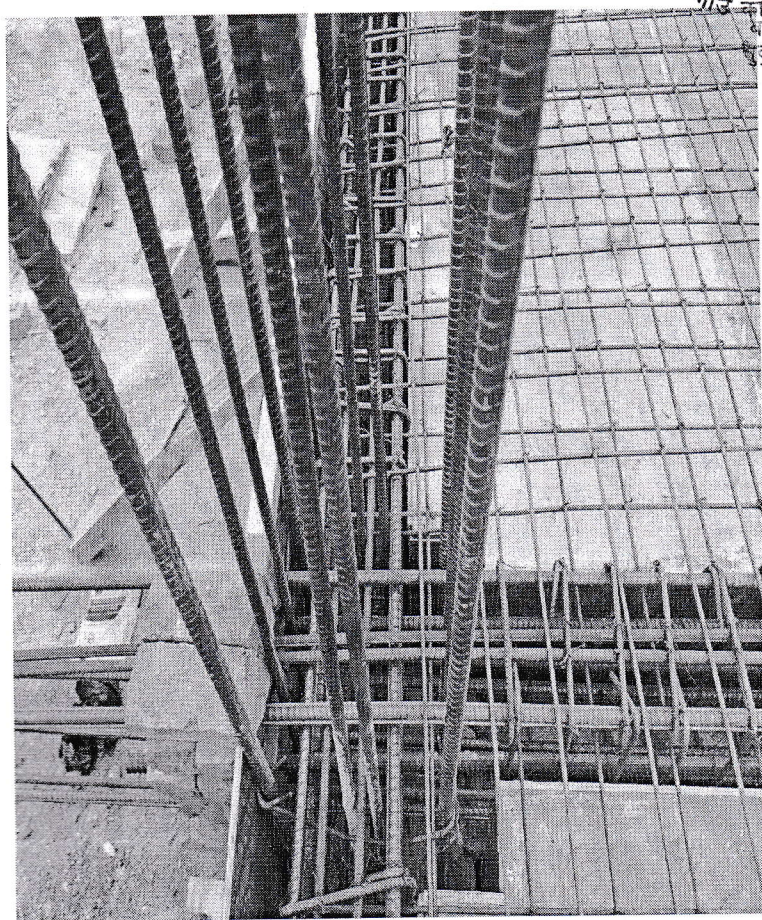
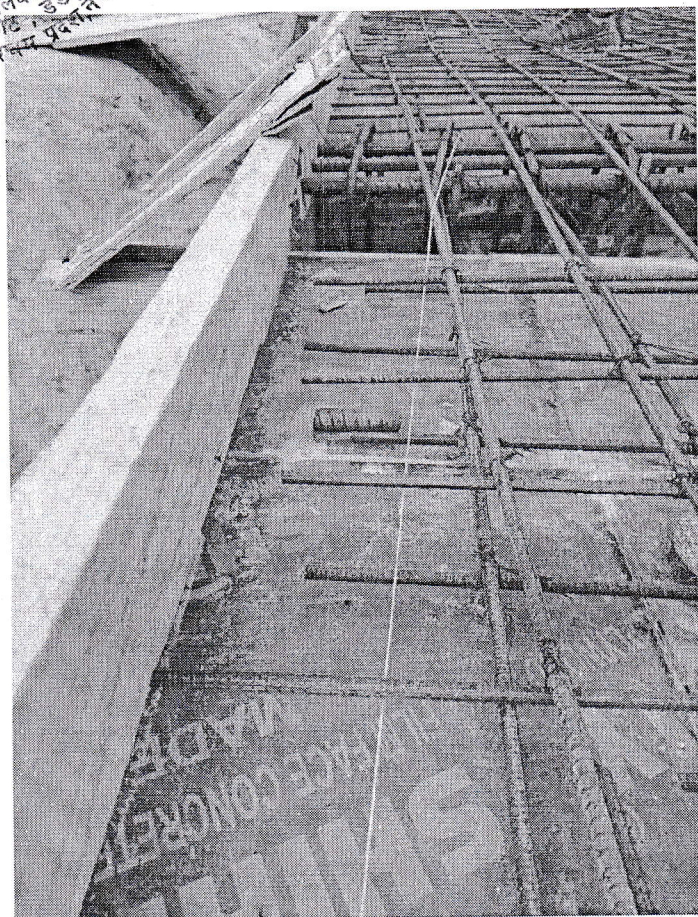
Rebar spacing र लम्वाई नमिलेको

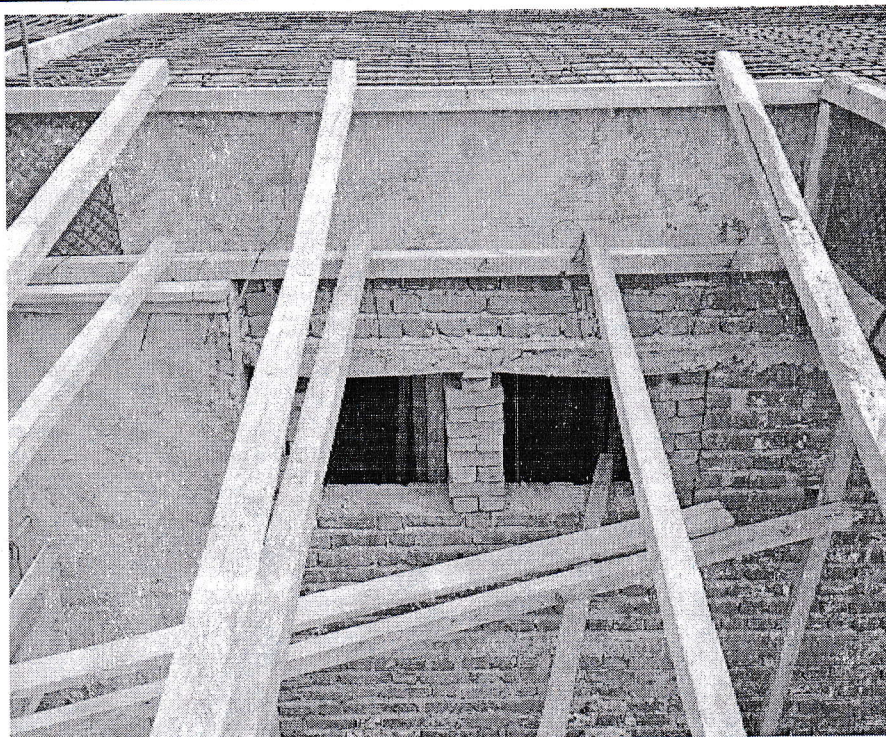
जाँचको आवश्यकता ।

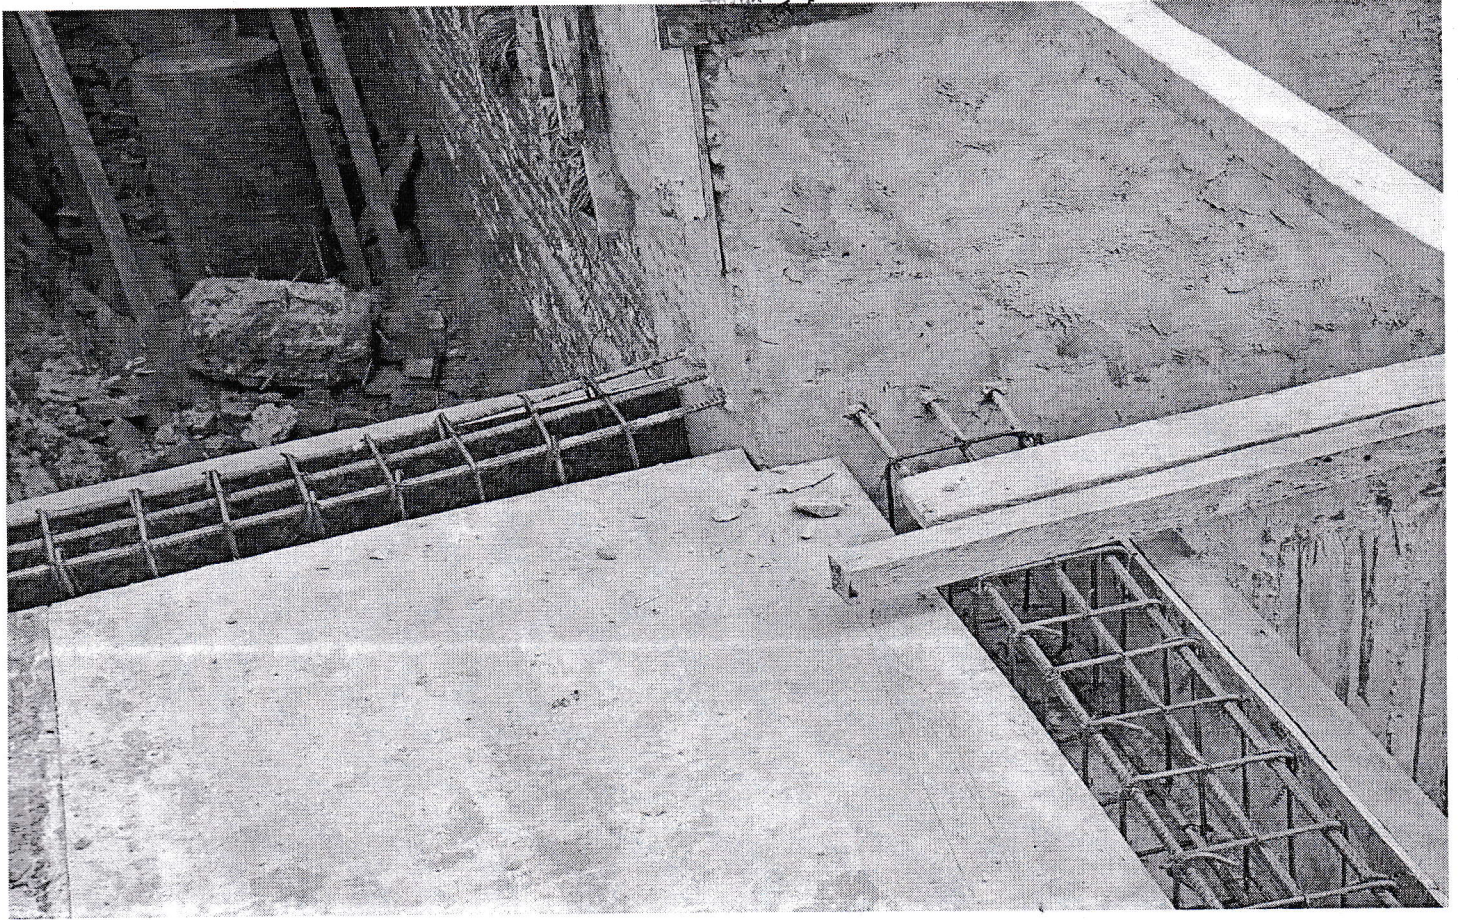
जाँचको आवश्यकता ।

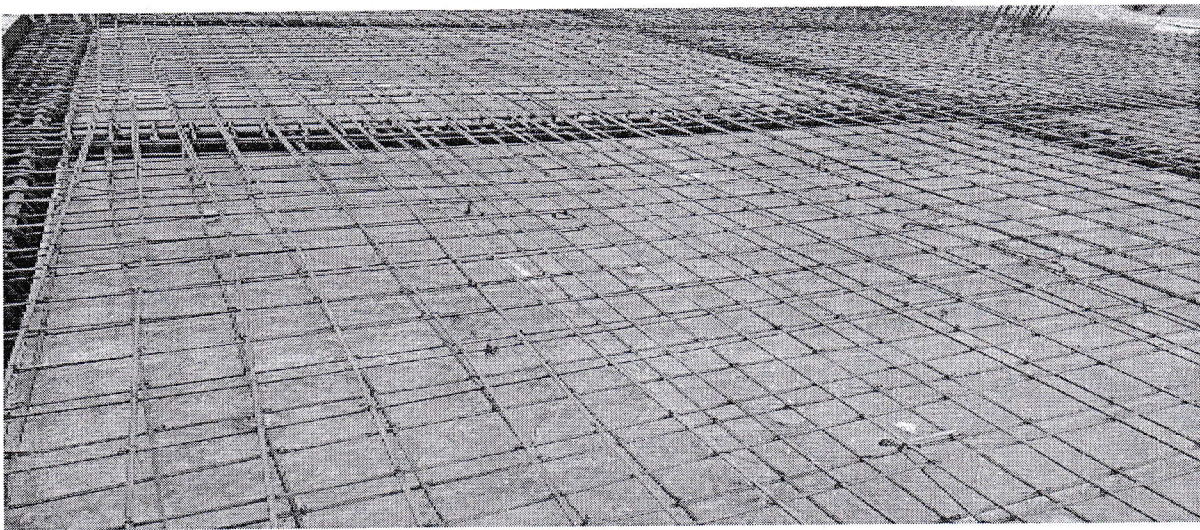
| क्र.स | विवरण | कैफियत |
|---|---|---|
| ५ | Slab : Drawing वमोजिमको डण्डी/जाली नवनाएको । | Drawing वमोजिमको डण्डी/जाली बनाउनु पर्ने । |

Drawing वमोजिमको डण्डी/जाली  
नबनाएको ।
