४. रूपाल १० शैयाको अस्पतालको स्थलगत अवलोकन र निरीक्षण:

## १० शैया अस्पताल, भागेश्वर - २ रुपाल निर्माणको अवस्था

मिति २०८०/११/१२ र १३ गते १० शैया अस्पताल निर्माण कार्य अनुगमन गर्दा निम्न वमोजिमको अवस्था देखा पर्‍यो ।

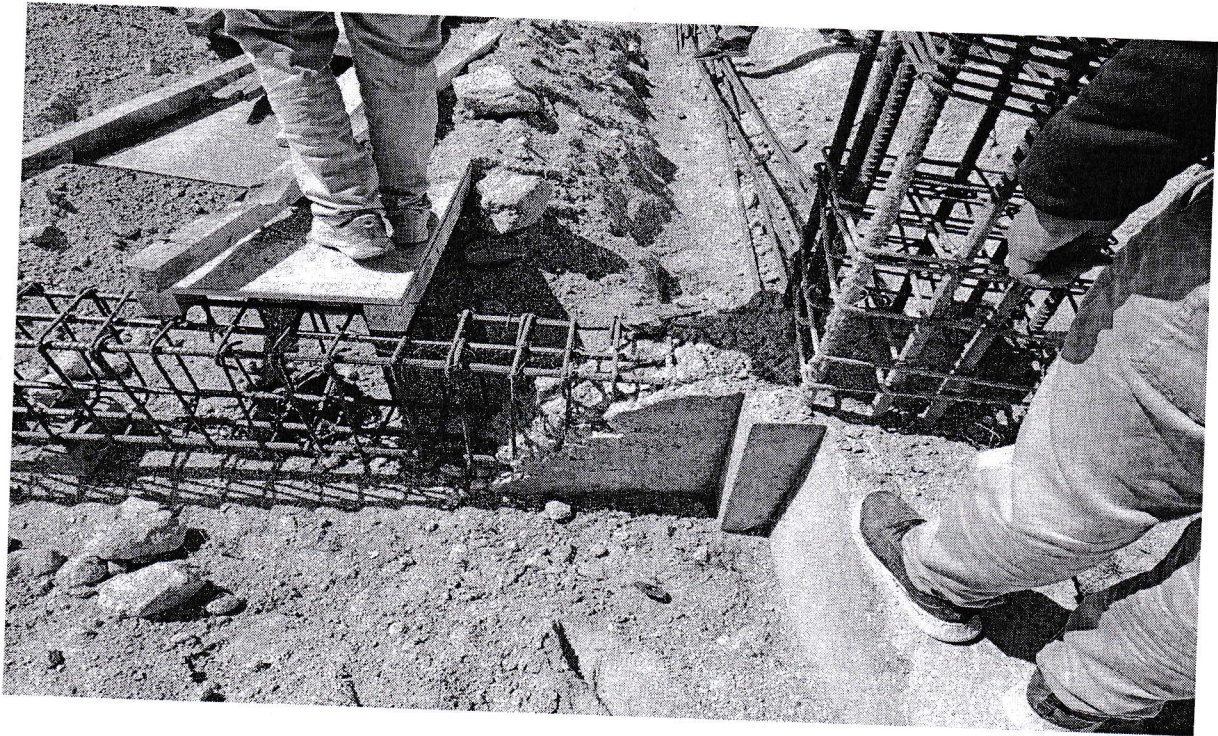
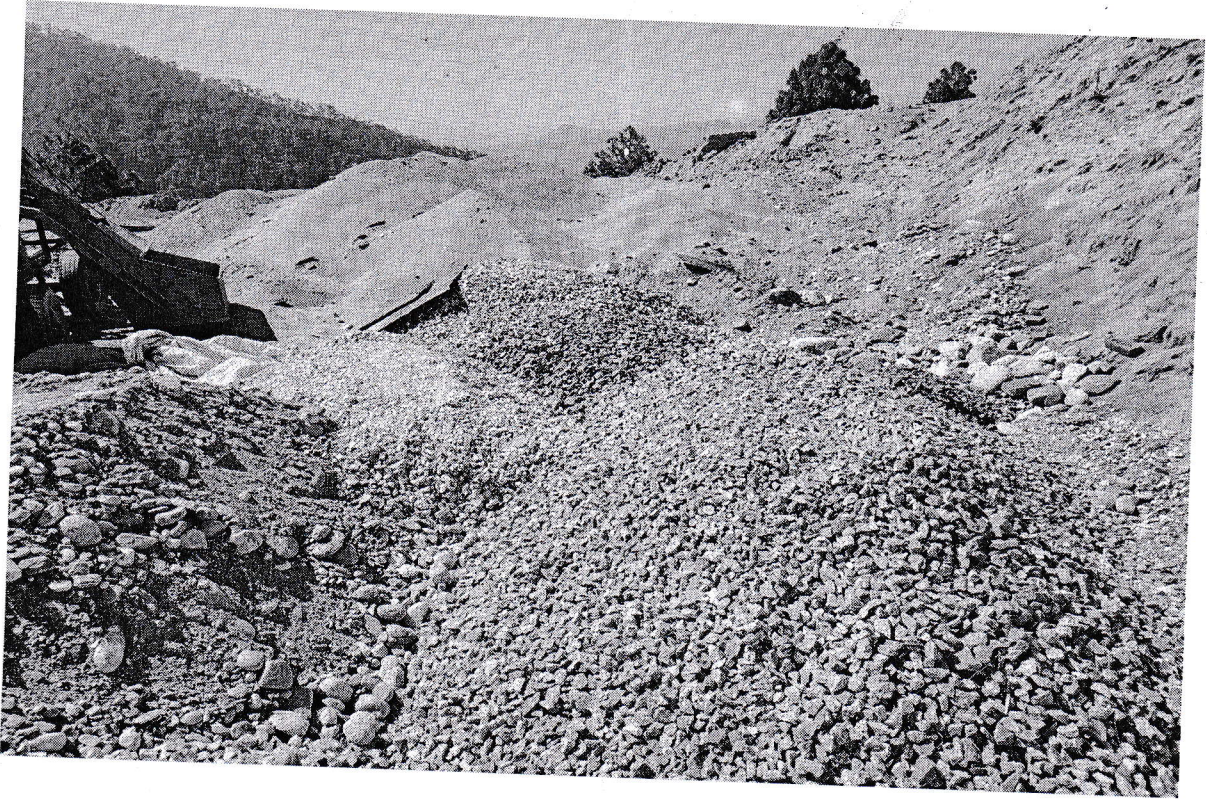
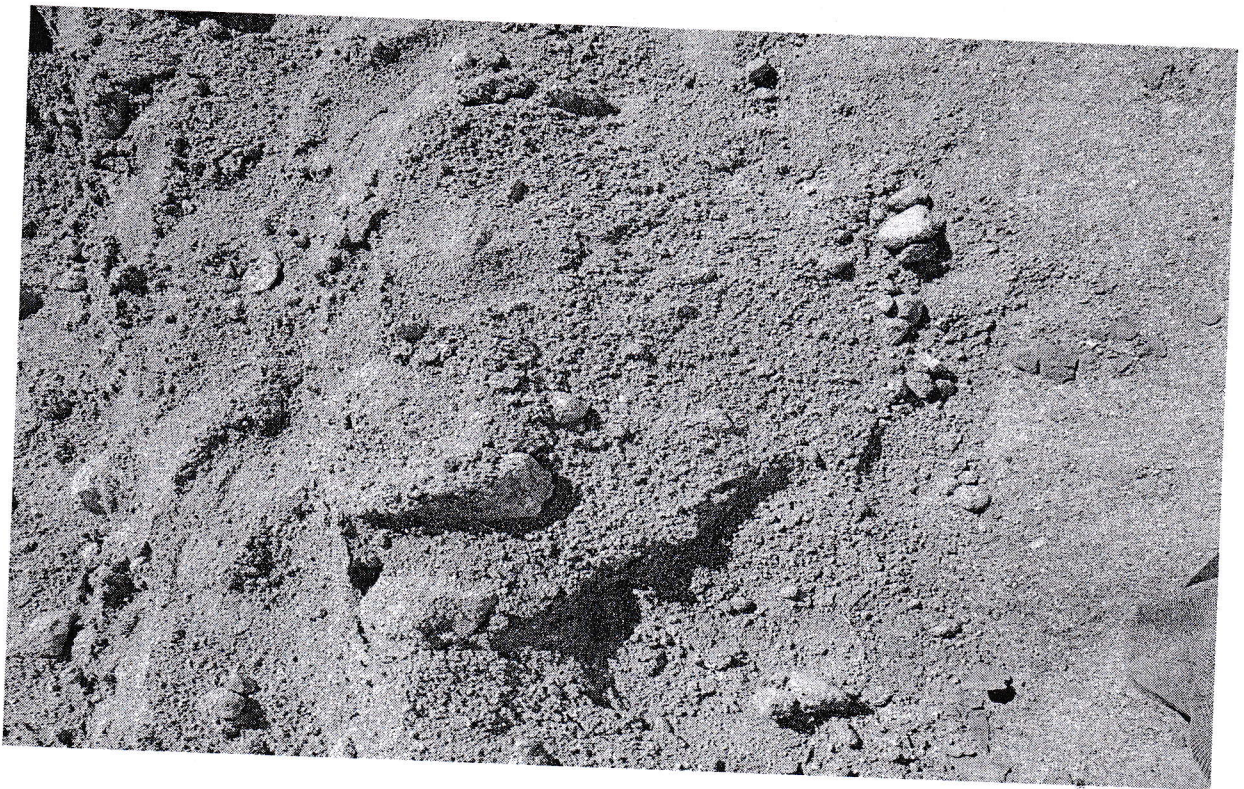
- ड्रइङ, डिजाइन र इष्टिमेट बमोजिम निर्माण गर्ने ।
  - प्रयोग गरिने निर्माण सामग्री जस्तै बालुवा, गिट्टी, इटा, सिमेन्ट, छड आदी इष्टिमेट बमोजिम र ल्याव टेष्ट सहितको गुणस्तरीय हुनुपर्ने ।
  - प्राविधिकको प्रत्यक्ष निगरानी र निर्देशन बमोजिम निर्माण कार्य गर्नुपर्ने ।
  - कार्यालयले खटाइएको प्राविधिकले निर्माण अवधिभर निर्माण कार्यको प्रत्यक्ष निगरानी गर्नुपर्ने ।
- निर्माण स्थलहरु अवलोकनको क्रममा खिचिएको तस्वीरहरु
